# Kurier Wiadomości

Prof. Zdobysław Flisowski  
Politechnika Warszawska

## Promowane i rzeczywiste parametry niektórych urządzeń do ograniczenia przepięć (SPD).

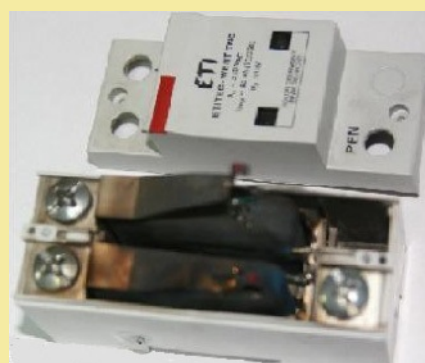
Rys. 5.2. Fotografia uszkodzonego SPD typu ETITEC WENT TNC (I + II), przy udarze 12,5 kA (10/350)

Udostępniane przez producenta dane znamionowe badanego SPD oraz wyniki badania napięcia obniżonego  $U_{res}$  i wyniki próby działania klasy I, po wstępnym kondycjonowaniu, są przedstawione w tabelicy 5.1. Wyniki te pozwalają stwierdzić, że poziom ochrony (napięcie obniżone  $U_{res}$ ) został przekroczony o wartość sięgającą 79 % poziomu deklarowanego przez producenta. Zmiana biegunowości udarów miała tu tylko nieznaczny wpływ. Podczas kondycjonowania badane SPD zachowywały się prawidłowo. Natomiast podczas zasadniczej próby działania, przy udarze o kształcie 10/350, następowały uszkodzenia tych SPD przy wartościach szczytowych udaru niższych niż wartość deklarowana przez producenta (12,5 kA). Mianowicie przy 75 % wartości szczytowej prądu (9,24 kA) następowały już pewne nieprawidłowości w rejestrowanych przebiegach, a przy pełnej wartości 12,5 kA nastąpiło zdecydowane uszkodzenie SPD. Przykłady przebiegów napięć i prądów, zarejestrowanych przy badaniu poziomu ochrony, podczas kondycjonowaniu i przy próbie działania różnymi wartościami prądu o kształcie 10/350, przedstawiono na rys. 5.1. Uszkodzony SPD przy prądzie 12,5 kA został pokazany na rys. 5.2.

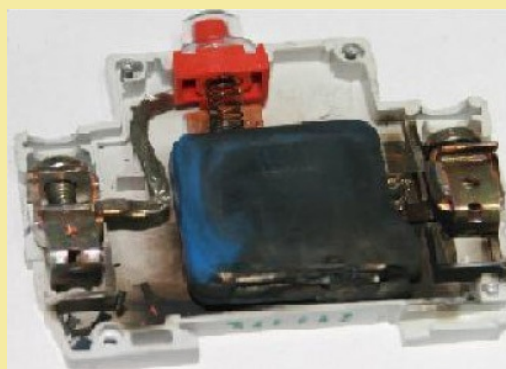
Rys. 7.2. Fotografia uszkodzonego SPD typu Moeller SPB-12/280 (I + II), przy udarze 12,5 kA (10/350)

Uzyskane wyniki pozwalają stwierdzić, że poziom ochrony nie został przekroczony. Napięcie obniżone  $U_{res}$  jest nawet niższe niż deklarowane przez producenta do 27 % w przypadku udaru prądowego biegunowości dodatniej i do 23 % w przypadku udaru prądowego biegunowości ujemnej. Podczas kondycjonowania badane SPD zachowywały się prawidłowo. Natomiast podczas zasadniczej próby działania udarem o kształcie 10/350, następowały uszkodzenia tych SPD przy wartościach szczytowych udaru niższych niż wartość deklarowana przez producenta (12,5 kA). I tak przy 75 % wartości szczytowej prądu (9,37 kA) następowały już pewne nieprawidłowości w rejestrowanych przebiegach, a przy pełnej wartości 12,5 kA nastąpiło zdecydowane uszkodzenie SPD. Przykłady przebiegów napięć i prądów, zarejestrowanych przy badaniu poziomu ochrony, podczas kondycjonowania i przy próbie działania różnymi wartościami prądu o kształcie 10/350, przedstawiono na rys. 7.1. SPD, uszkodzony przy prądzie 12,5 kA, został pokazany na rys. 7.2.

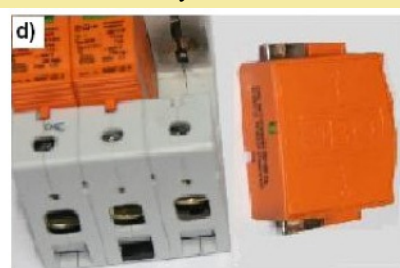
Rys. 8.1. Przykłady przebiegów napięć i prądów przy badaniach SPD typu OBO V25-B+C/3 (I + II): a) udar prądowy 8/20 i napięcie obniżone  $U_{res}$ , b) prądy i napięcie podczas kondycjonowania, c) przebiegi przy udarze prądowym 10/350 i wartości szczytowej 7 kA, d) fotografia uszkodzonych styków badanego SPD

Uzyskane wyniki pozwalają stwierdzić, że poziom ochrony jest przekraczany do 35 %, przy biegunowości dodatniej udaru prądowego 8/20, i do 38 % przy biegunowości ujemnej tego udaru. Podczas kondycjonowania badane SPD zachowywały się prawidłowo. Również podczas zasadniczej próby działania udarem o kształcie 10/350, działanie to było w zasadzie prawidłowe. W granicach deklarowanej przez producenta wartości prądu, równej 7 kA, warystory wykazywały należyłą odporność, chociaż nie można było tego powiedzieć o całym urządzeniu. Słabym jego miejscem okazało się być połączenie stykowe wkładki warystorowej z podstawą, gdzie następowały uszkodzenia termiczne.

Przykłady przebiegów napięć i prądów, zarejestrowanych przy badaniu poziomu ochrony, podczas kondycjonowania i przy próbie działania różnymi wartościami prądu o kształcie 10/350, przedstawiono na rys. 8.1, na którym zamieszczono również fotografię SPD z uwidocznionym uszkodzeniem termicznym połączeń stykowych.

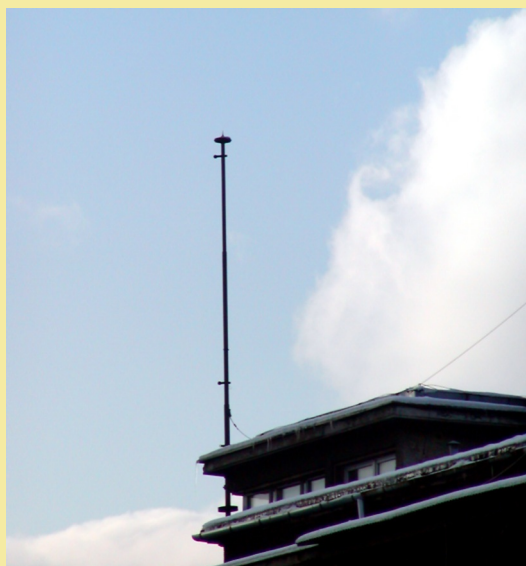
Zdjęcie 1. Pozostałość po poprzednich generacjach - radioaktywny piorunochron aktywny w centrum Bielska-Białej.

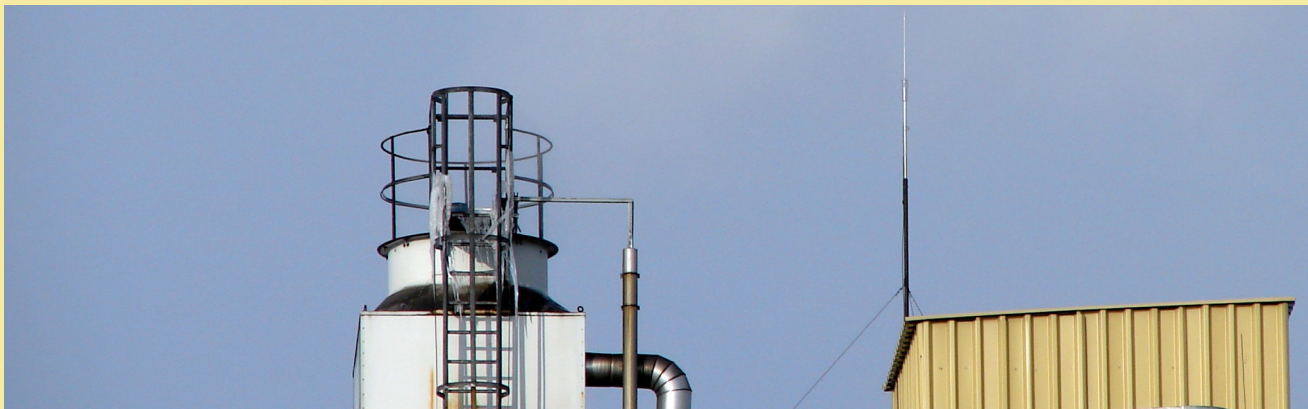
Zdjęcie 2. Piorunochron aktywny na budynku ze strefami zagrożonymi wybuchem.

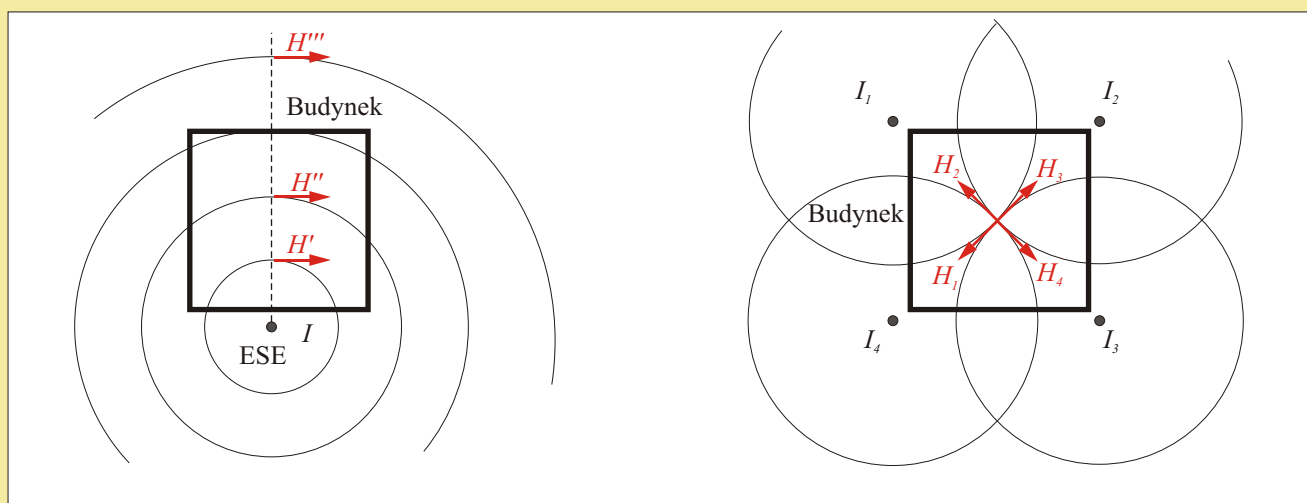
Rysunek 1. Efekt redukcji wektora  $H$  wewnątrz budynku chronionego instalacją tradycyjną z czterema przewodami odprowadzającymi i jego pełna, nie zredukowana wartość w przypadku ESE i jednego przewodu odprowadzającego.

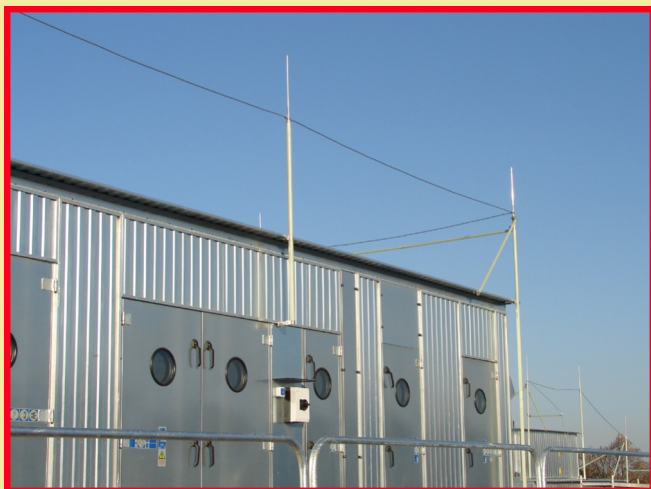
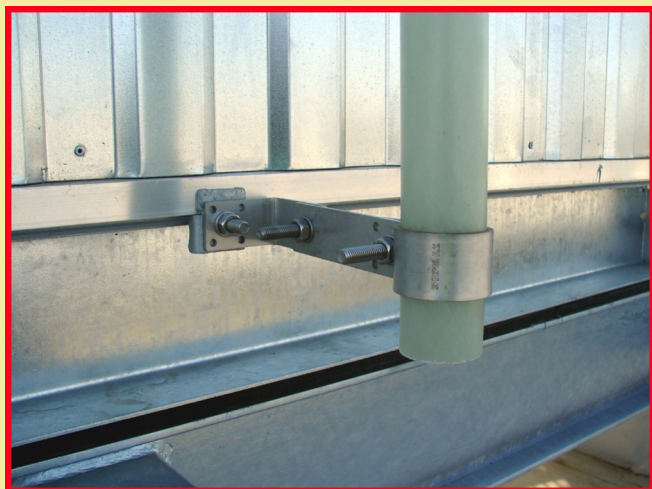
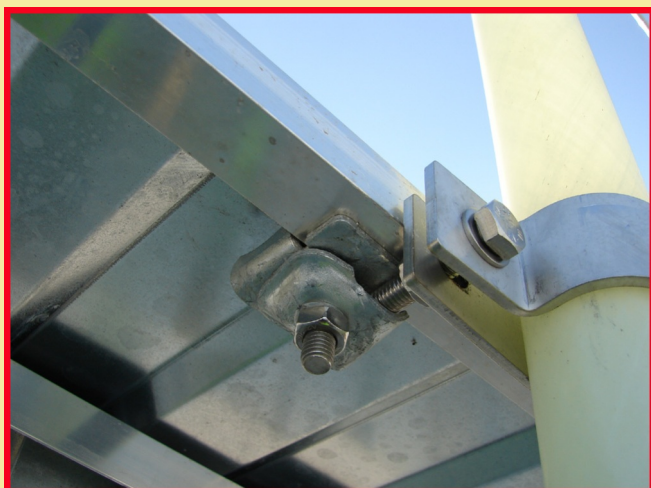
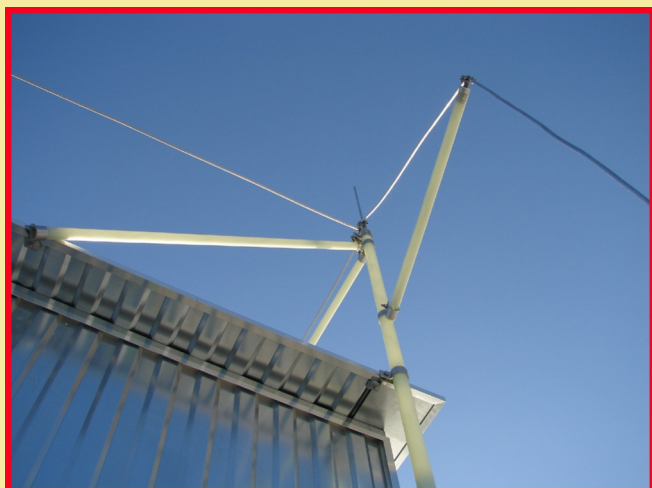
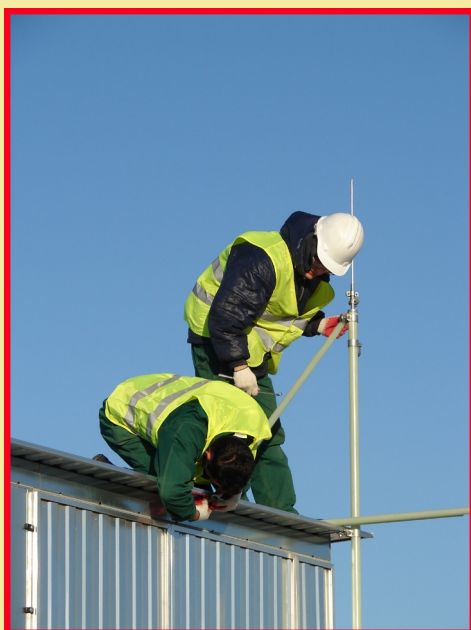
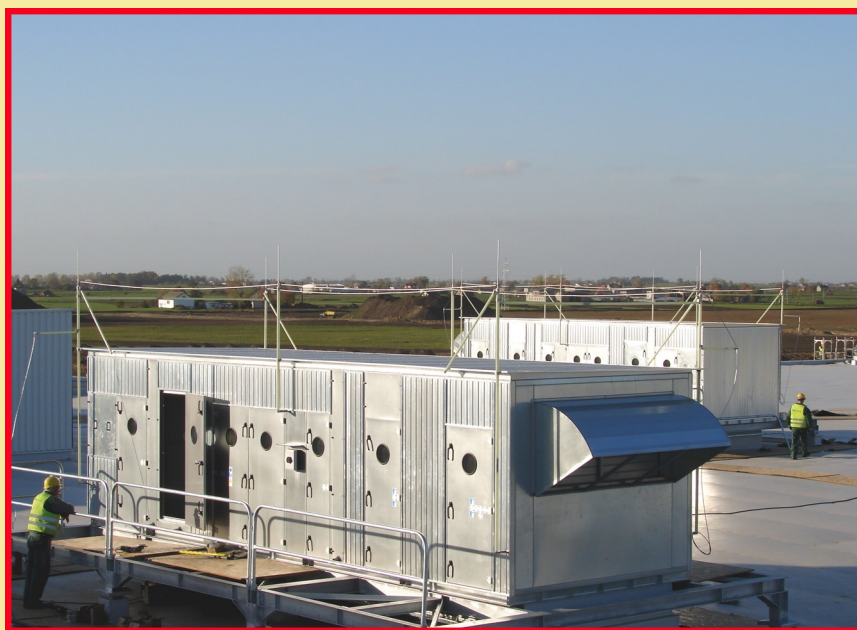
Na zdjęciach poniżej przedstawiamy niektóre z zastosowań systemu zwodów odsuniętych typu **AntyGrom**. Na uwagę zasługuje szczególna cecha systemu - tu wszystkie konstrukcje zostały zamontowane bez konieczności wykonania choćby jednego otworu w obudowach chronionych central klimatyzacyjnych i wentylatorów. Nie zawsze jest to możliwe, jednak w tym przypadku, jak widać na fotografiach, osiągnięto efekt zadawalający.
